## 夢洲コンテナターミナル線 門扉補修に伴う道路規制等

### 門扉破損状況

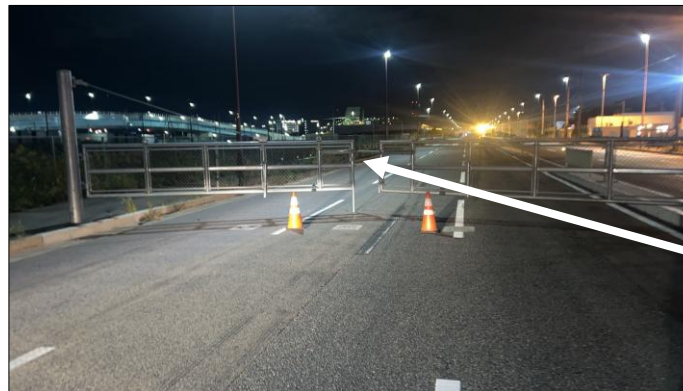
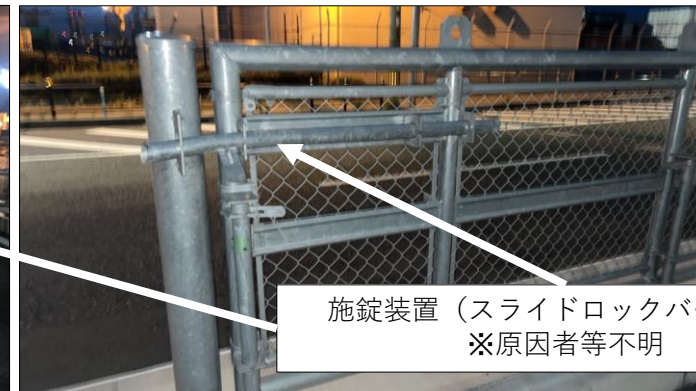
施錠装置（スライドロックバー）破損  
※原因者等不明
