### 夢舞大橋（南行）の通行止めについて

大阪市此花区にある夢舞大橋において、橋梁の桁に損傷があることが判明したことから、平成 29 年 6 月 6 日（火）17 時 20 分頃、舞洲から夢洲へ向かう南行の通行止めを行いました。

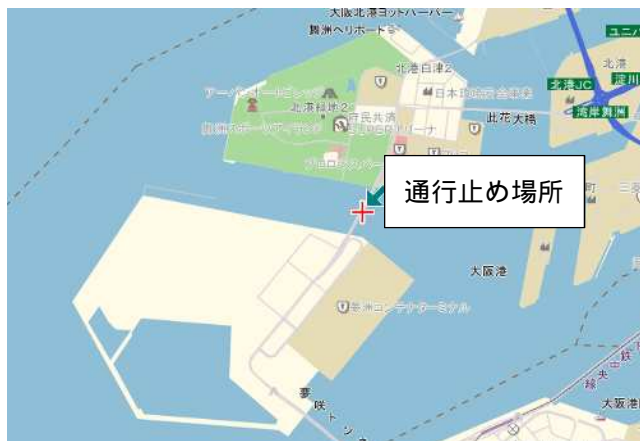
夢舞大橋の夢洲側アプローチ部（南行）（添付図の○の部分）において、桁と桁の間を埋める渡し桁（約 10m）を固定している台座のボルトが破損したことにより、路面に段差が生じることで通行に支障をきたす可能性があるため、舞洲から夢洲へ向かう南行の通行止めを実施。

原因等が判明次第、補修を行う予定。
