## 夢洲コンテナターミナル線 門扉補修に伴う道路規制等

### 門扉破損状況

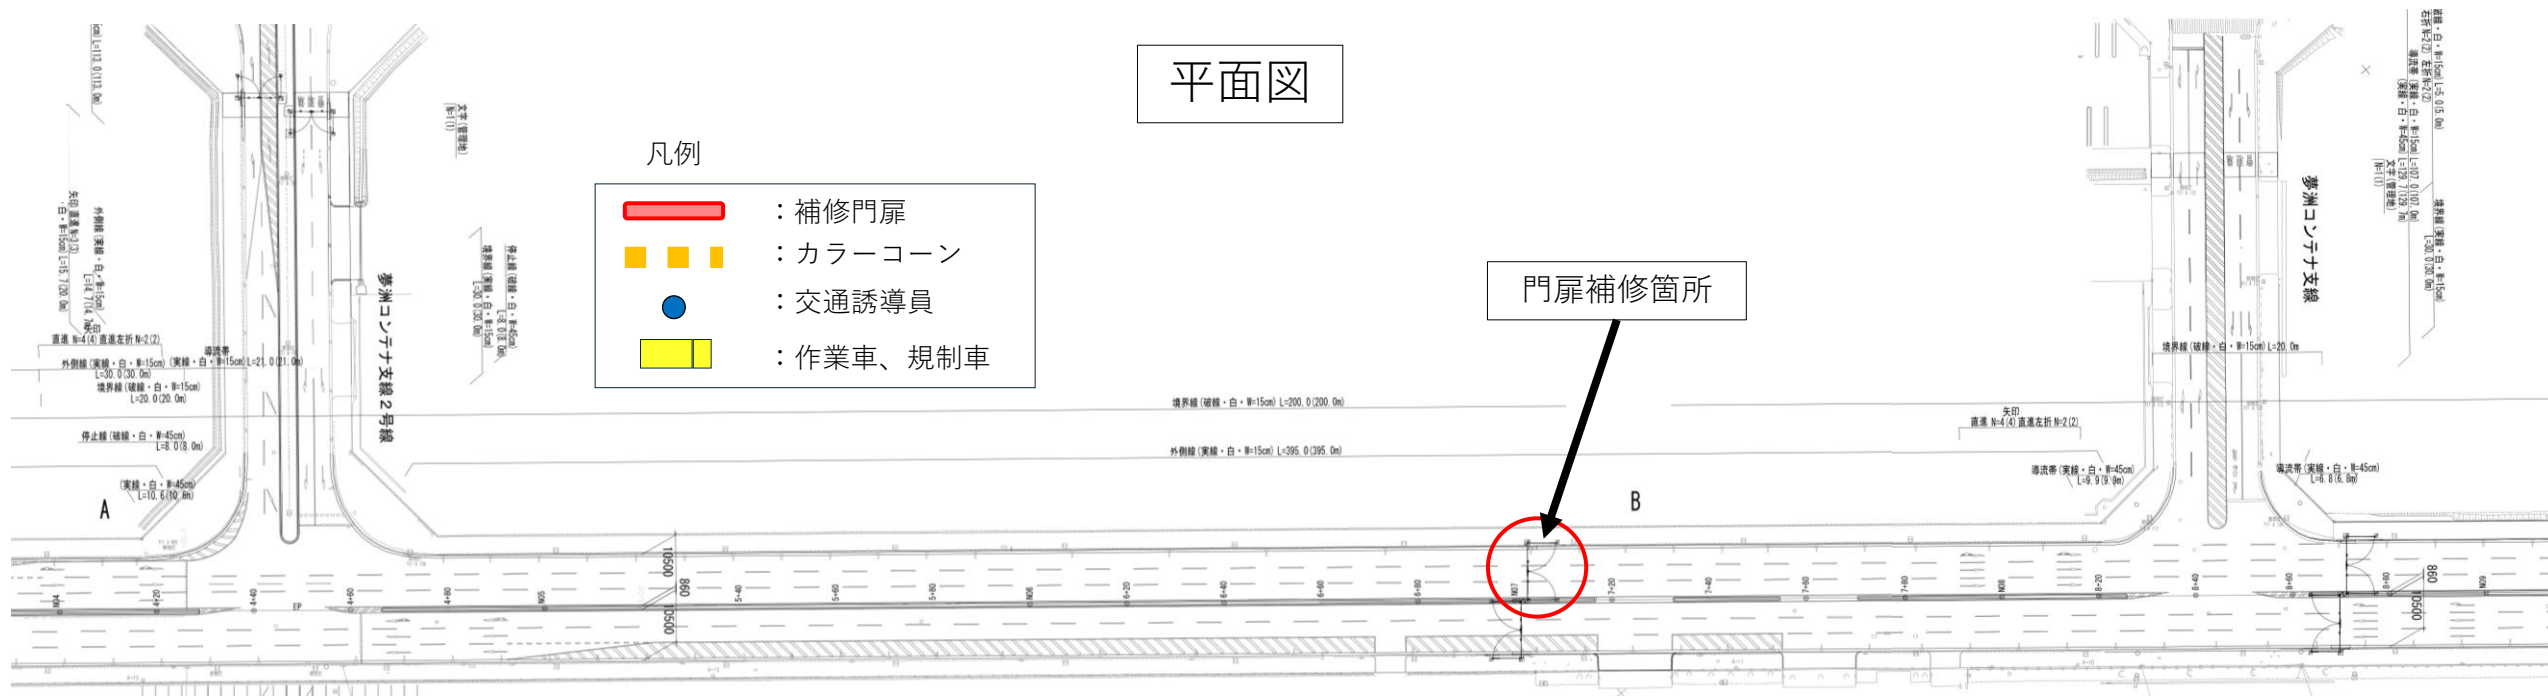
### 平面図

門扉補修作業：平日 16時30以降（作業時間約25～30分（規制切替時間含む） 作業手順（作業①～③）

施錠装置（スライドロックバー）の施錠確認に伴う門扉閉鎖を実施するため、短時間ではあるが、全車線の規制を行う必要がある。
