コンテナ積載の振動で 駐車フレークに入る?

シャシー火災「バーン」と激しい爆発音

改善対策 まだ済んでいない

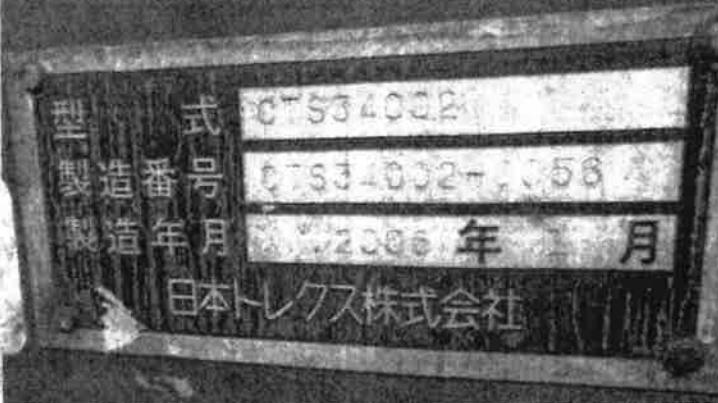
火災を起こしたシャシーに刻印されていた、
日本トレクスによる改善対策車両を示す型式

漏れを防ぐための部品
交換の2点。今回火災
を起こしたシャントも
こうした交換をしてい
なかつたとみられる。

対策の内容は、エア威
圧の低下があつても作
動しない駐車ブレーキ
への交換と、スプリン
グチャンバ内部のエア
に応じていない。
